別添資料 - 2

評価基準写真

施設名：大間幼稚園

施設名：大間小学校

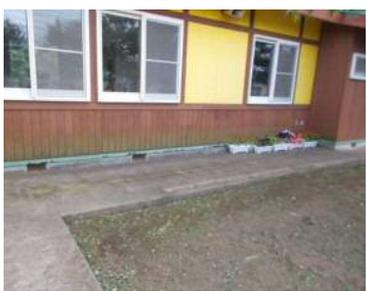
備考	健全状態	一部経年劣化	仕上げ材の経年劣化

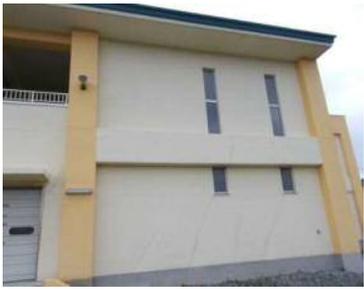
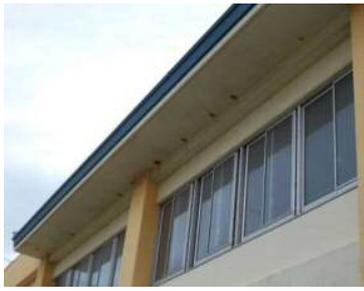
備考	AS防水シート：健全状態	外壁：クラック	軒天：CON被り厚さが薄い部分に鉄筋からのサビ汁

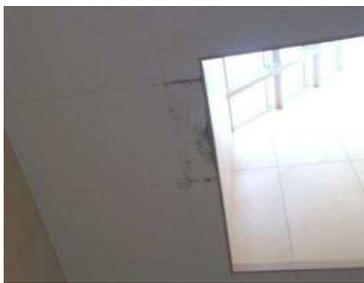
備考	PH階段室天井から雨漏り	PH階段室天井雨漏り部拡大

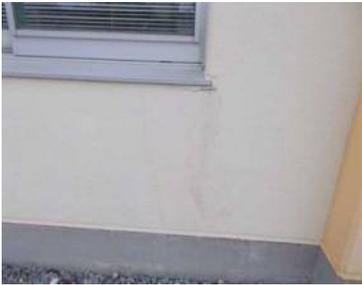
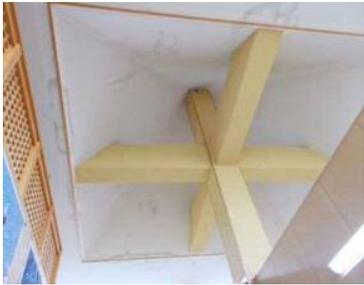
備考	健全状態	サッシ角部にクラック	昇降口天井に雨漏り跡

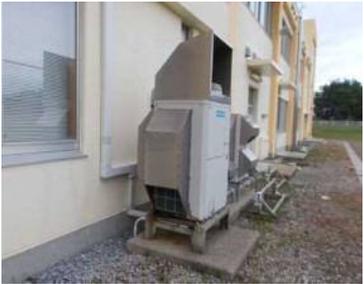
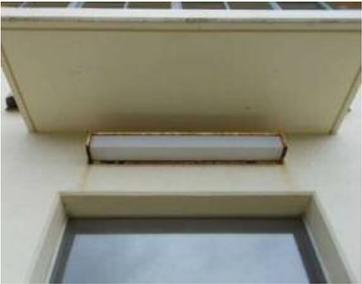
備考	室外機本体下部にサビ腐食	屋外照明機器本体にサビ劣化

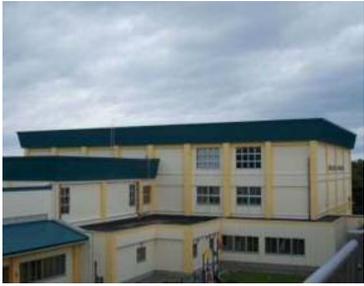
備考	健全状態	外壁にクラック

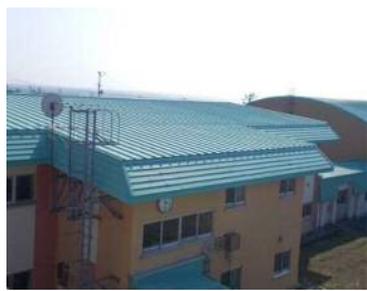
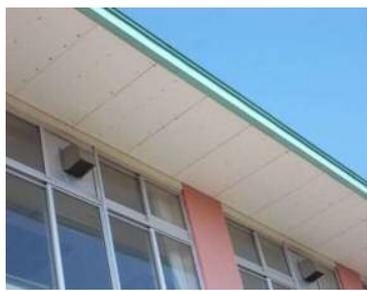
備考	健全状態	軒天井のビス金物にサビ劣化	クラック補修部塗膜の破れ

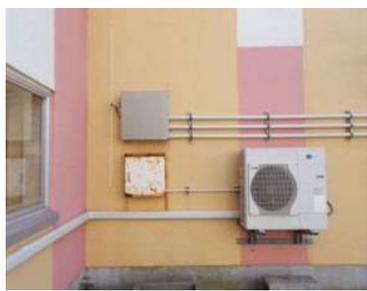
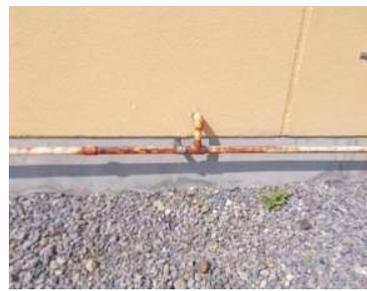
備考	健全状態	屋外露出BOXのサビ劣化	露出配管のサビ劣化

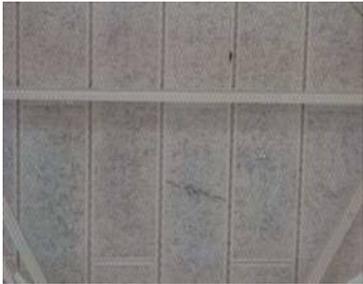
備考	健全状態	一部天井仕上に割れ

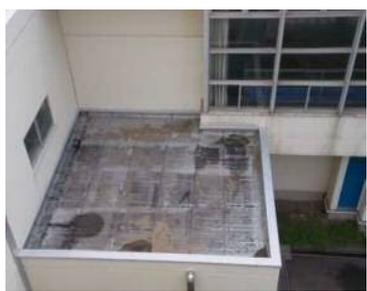
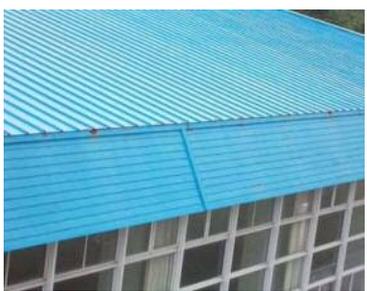
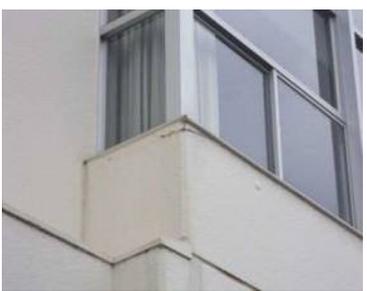
備考	シート防水の経年劣化	一部屋根鋼板にサビ劣化	外壁で隅に割れ

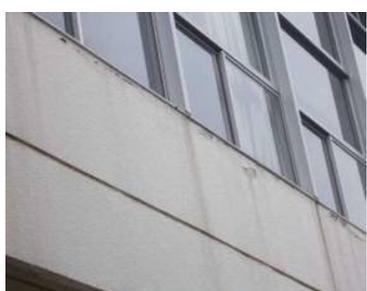
備考	外壁の一部に割れ	経年劣化	経年劣化

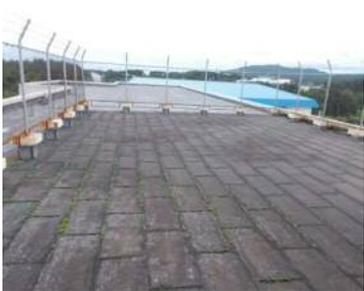
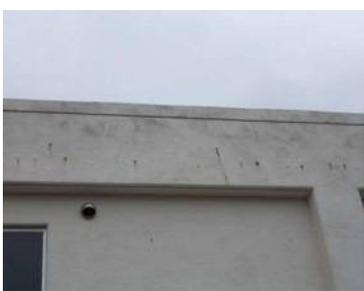
備考	AS防水シート目地に苔が繁茂 経年劣化	AS防水シートに植物繁茂 ルーフトレンに植物繁茂	鉄筋爆裂

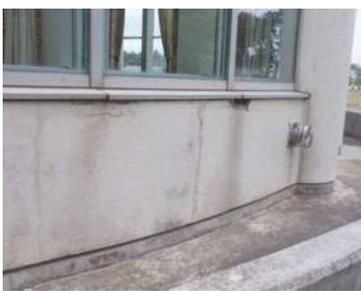
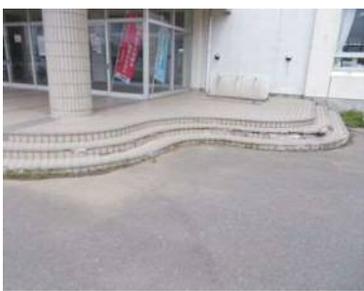
備考	外壁膨れ	外壁割裂	ポーチ土間タイル剥離

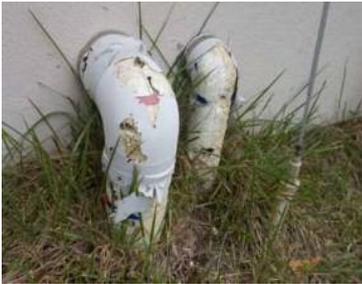
備考	経年劣化	配管被覆材の劣化

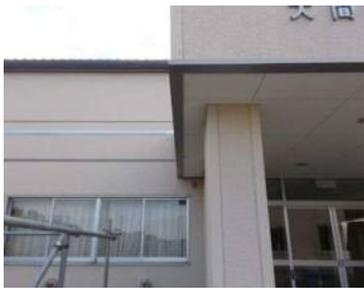
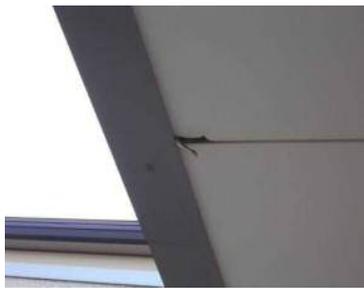
備考	健全状態	一部軒天井に経年劣化	劣化部拡大写真

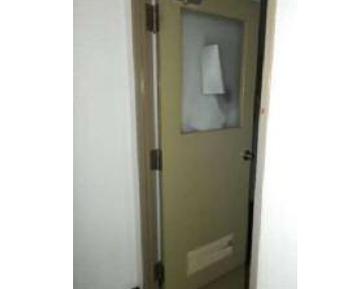
備考	経年劣化	建具ガラク破損

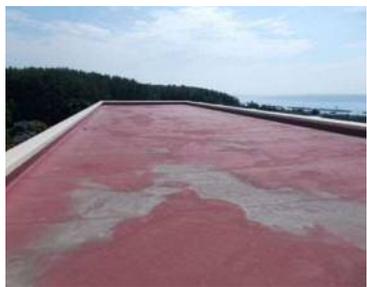
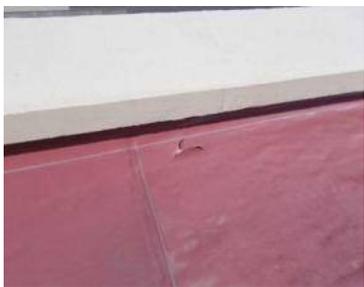
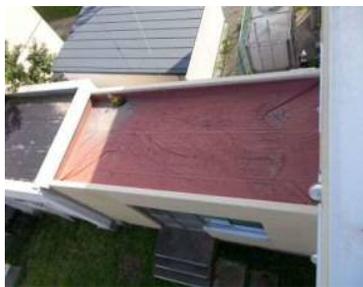
備考	経年劣化	シート防水に破れ	経年劣化

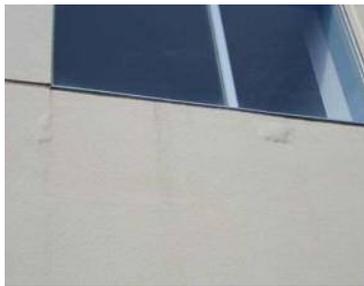
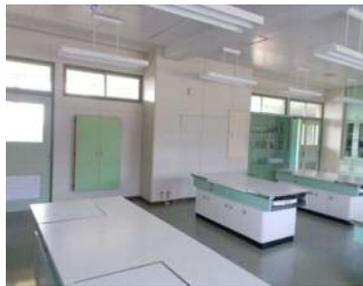
備考	外壁に膨れ	劣化部拡大写真	経年劣化

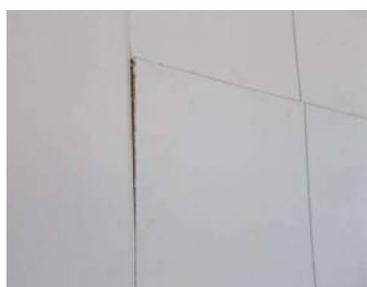
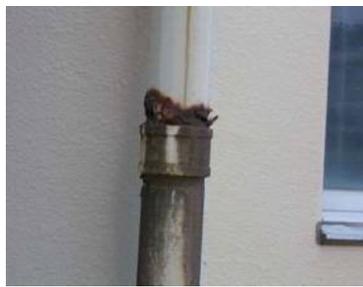
備考	劣化部拡大写真 一部仕上げボード剥がれ	縦樋ジョイント部のサビ腐食劣化	劣化部拡大写真

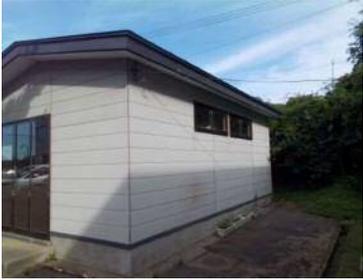
備考	屋根破風先端にサビ劣化	経年劣化	経年劣化
