平成24年度大間町管理橋梁点検結果

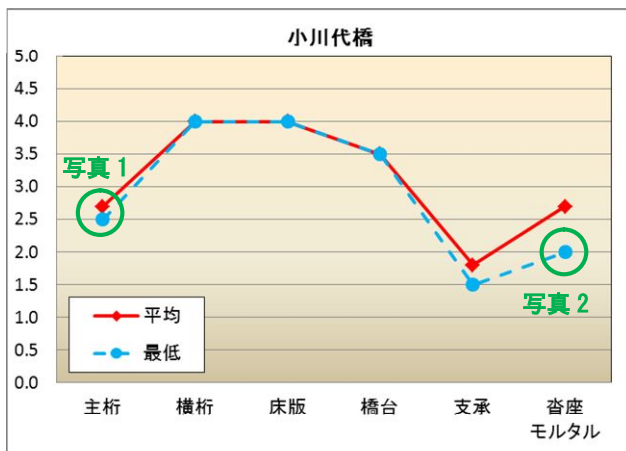
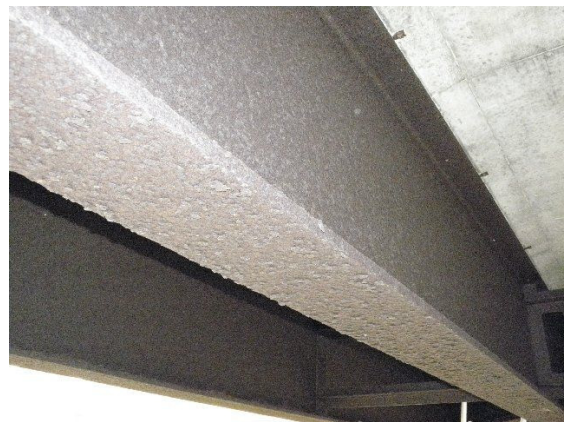
点検結果、小川代橋の主要鋼材におけるうろこ状の錆・沓座モルタルの損壊が見られた。

写真1 主桁の損傷

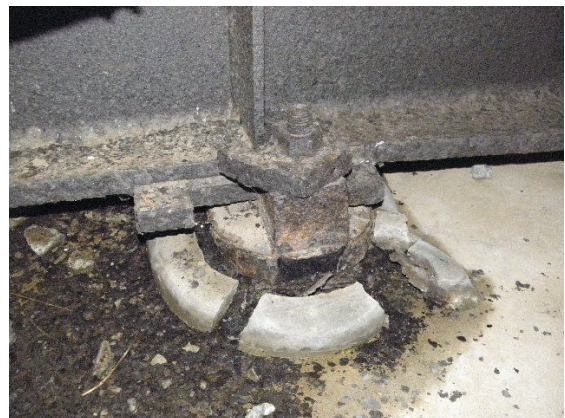
写真2 沓座モルタルの損傷

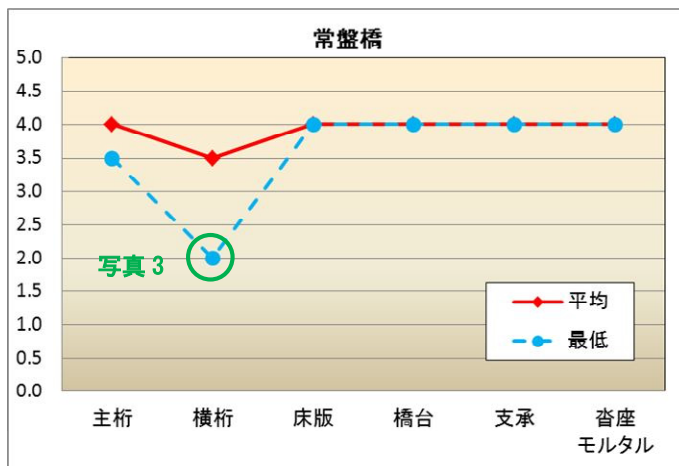
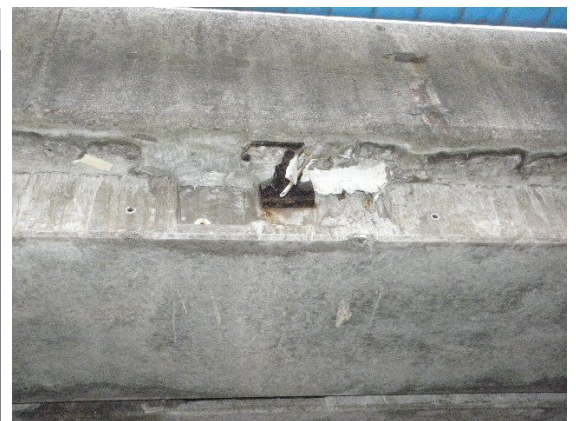
写真3 横桁の損傷

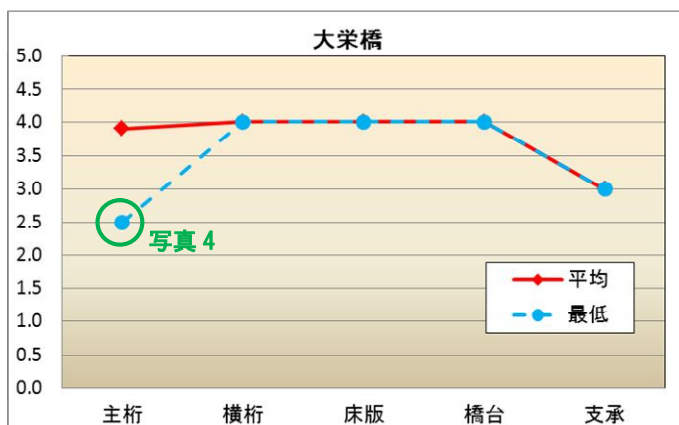
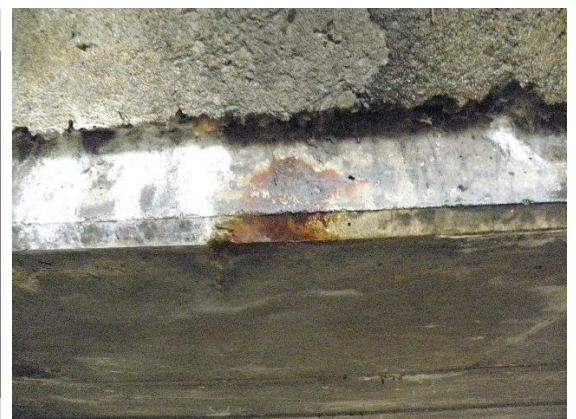
写真4 主桁の損傷

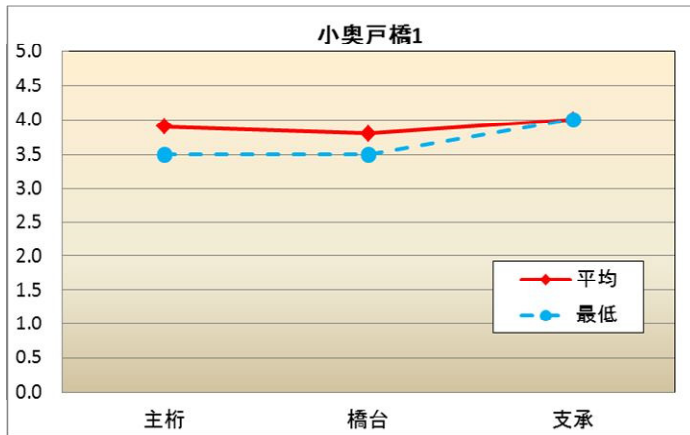
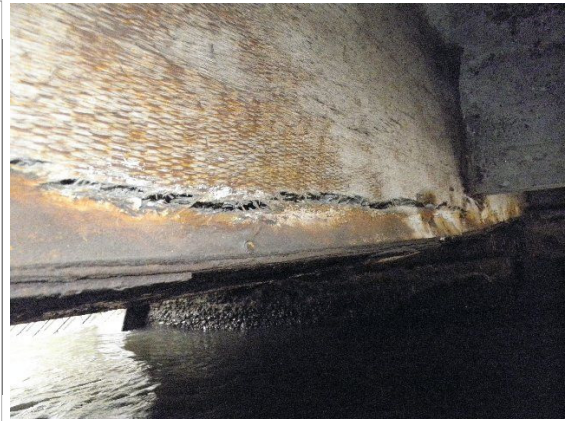
写真5 主桁の損傷

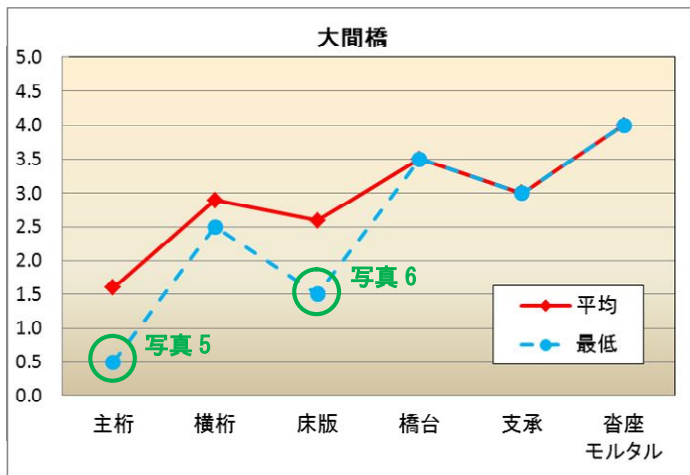
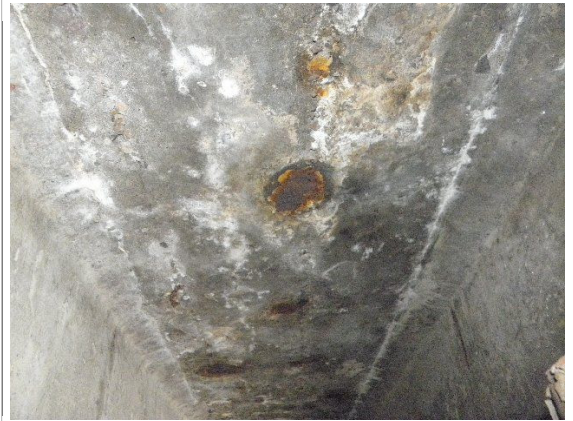
写真6 床版の損傷

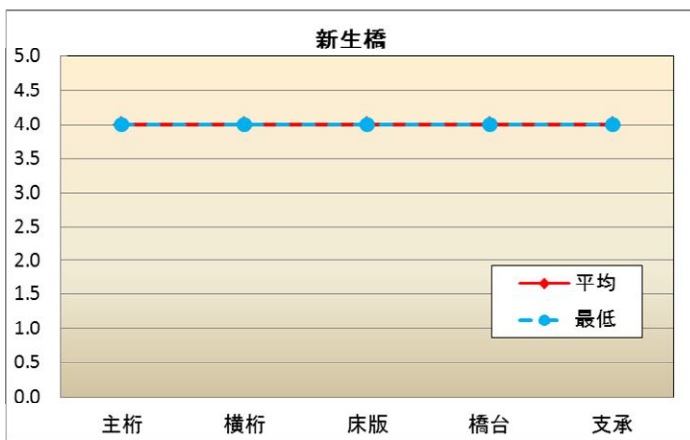
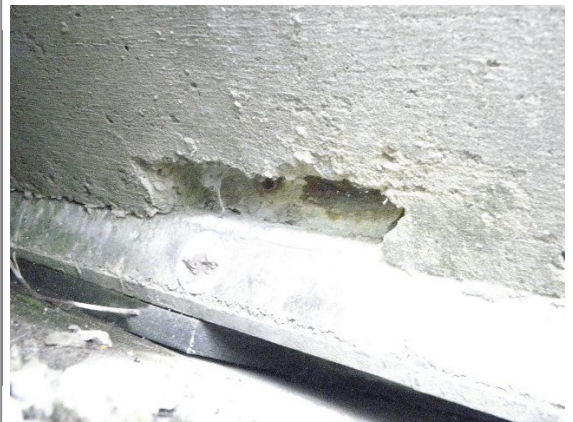
写真7 横桁の損傷

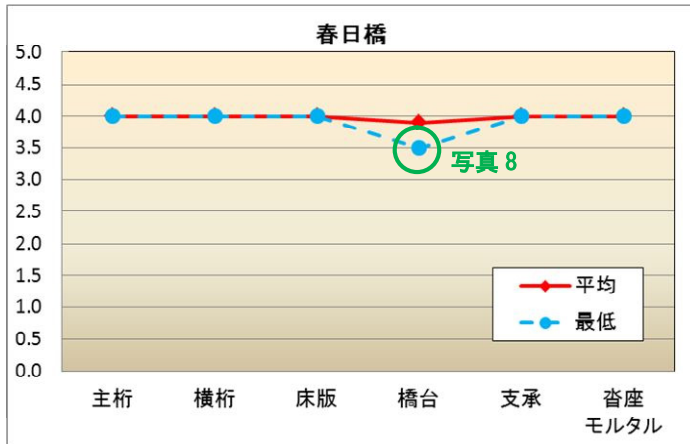
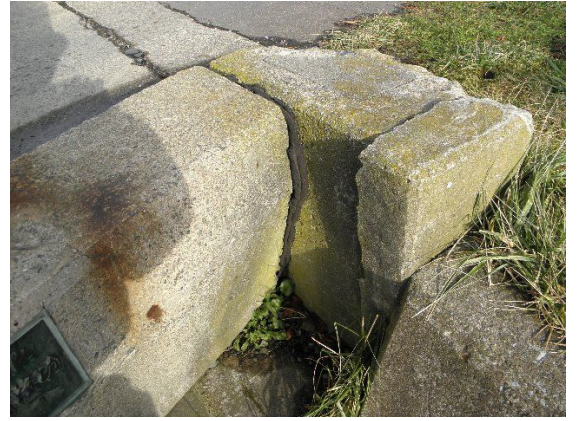
写真8 橋台の損傷

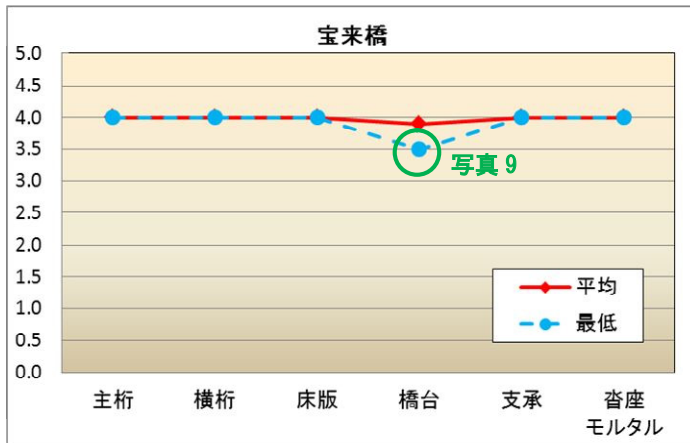
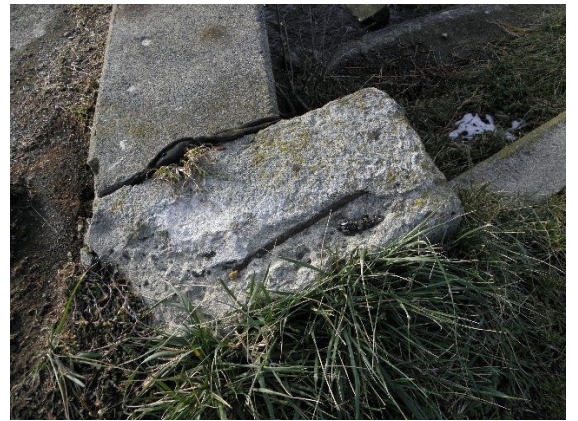
写真9 橋台の損傷

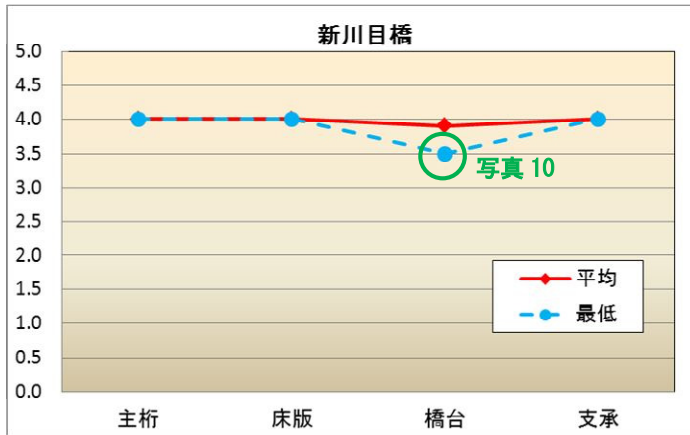
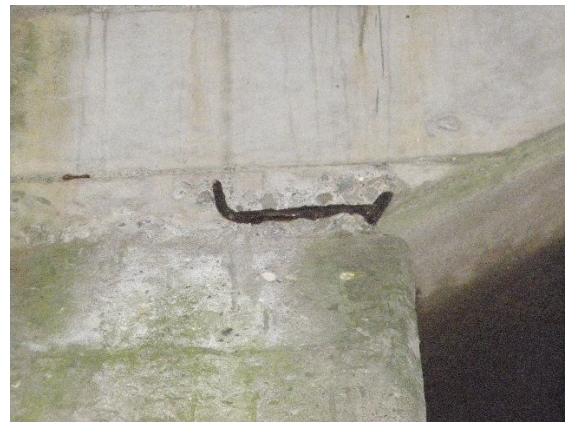
写真10 橋台の損傷

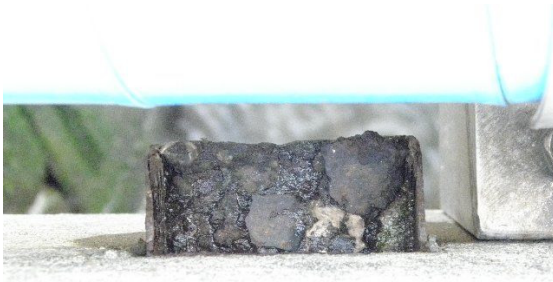
- 常盤橋・・・排水管に全体的に腐食による減肉が見られる。(写真-11)
- 大栄橋・・・地覆に鉄筋露出及びコンクリートの剥離が見られる。(写真-12)
- 小奥戸橋 1・防護柵の笠木部分が支柱の腐食により欠落している。(写真-13)
- 大間橋・・・防護柵に鉄筋露出及びコンクリートの剥離が見られる。(写真-14)
- 新生橋・・・排水管に腐食による欠損が見られる。(写真-15)
- 楓橋・・・排水管に土砂詰りが見られる。(写真-16)

写真-11 排水管の腐食 (常盤橋)

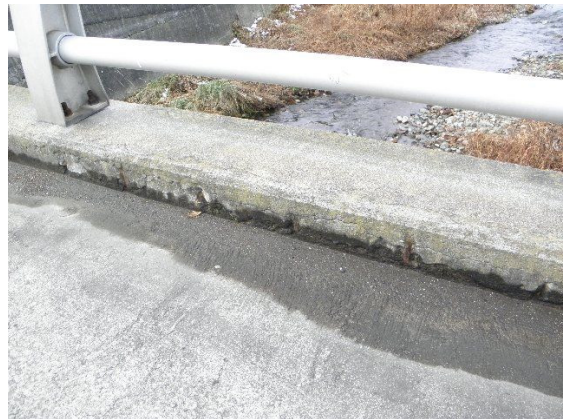
写真-12 地覆の鉄筋露出 (大栄橋)

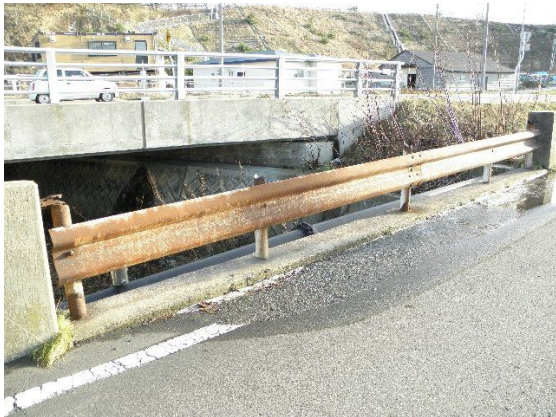
写真-13 防護柵笠木部の欠落 (小奥戸橋 1)

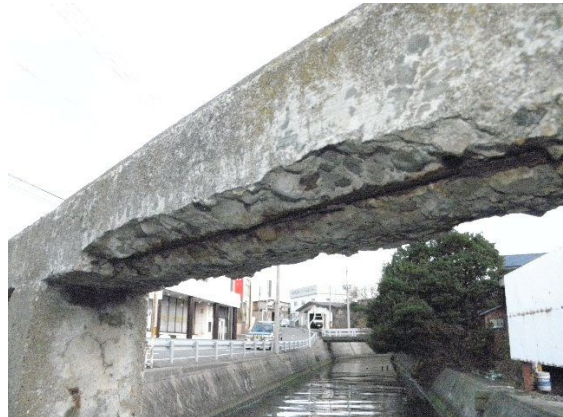
写真-14 防護柵の鉄筋露出 (大間橋)

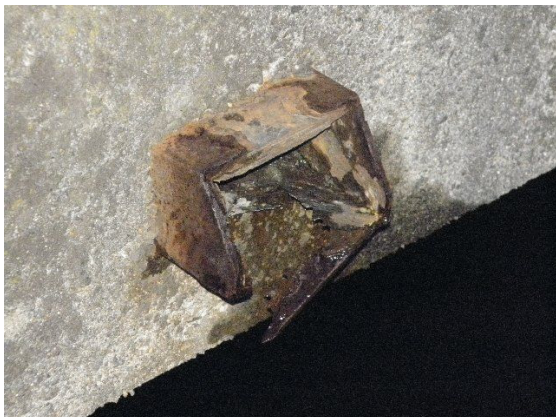
写真-15 排水管の腐食 (新生橋)

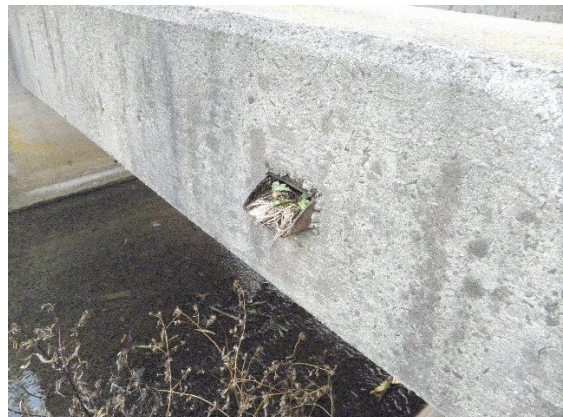
写真-16 排水管の土砂詰り (楓橋)

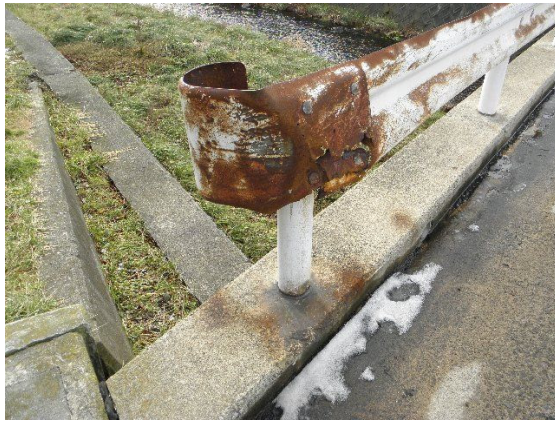
- 春日橋・・・防護柵にボルトの抜け、ビームのぐらつきが見られる。(写真-17)
- 宝来橋・・・地覆にかぶり不足と思われる鉄筋露出が見られる。(写真-18)
- 新川目橋・・・河川の洗掘により基礎が見られる。(写真-19)
- 小川代橋・・・地覆にかぶり不足と思われる鉄筋露出が見られる。(写真-20)
- 小奥戸橋 2・排水管に腐食による欠損が見られる。(写真-21)

写真-17 防護柵のぐらつき (春日橋)

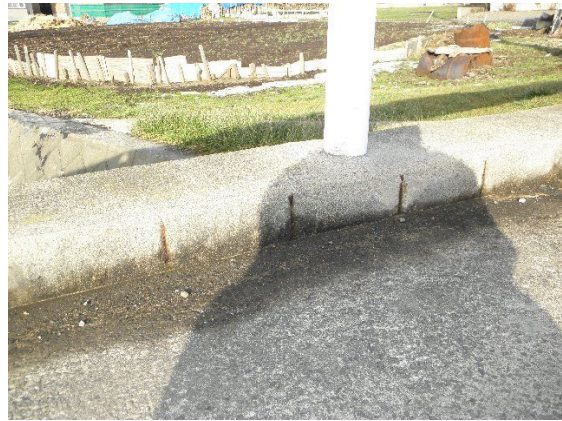
写真-18 地覆の鉄筋露出 (宝来橋)

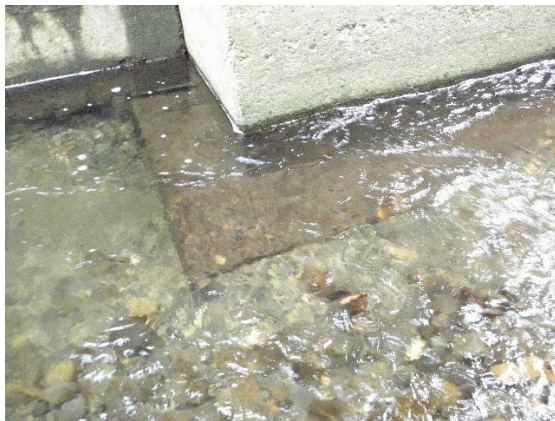
写真-19 基礎の洗掘 (新川目橋)

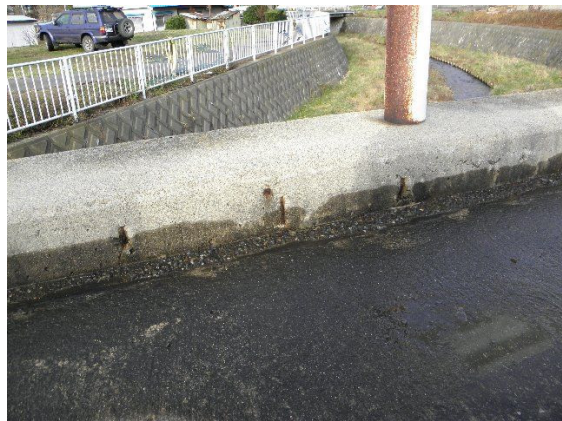
写真-20 地覆の鉄筋露出 (小川代橋)

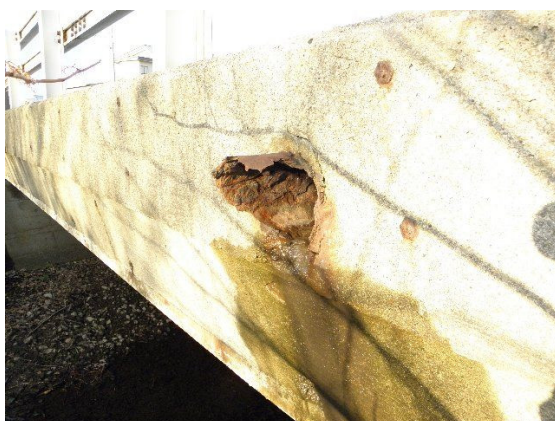
写真-21 排水管の腐食 (小奥戸橋 2)
