平成28年度 大間町 管理橋梁点検結果

1. 点検実施橋梁

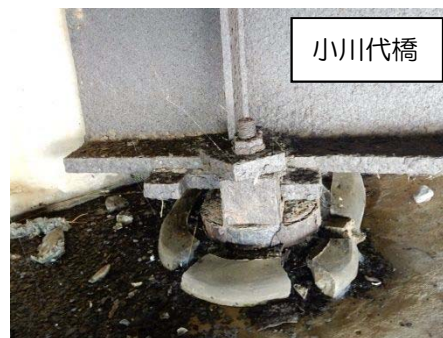
- 1 小川代橋の主要鋼材に、粗いうろこ状の錆が見られた。また、沓座モルタルに損傷が見られた。
- 2 馬鞍沢橋、カヤノ沢橋の支承に腐食が見られた。

写真1 沓座モルタルの損傷

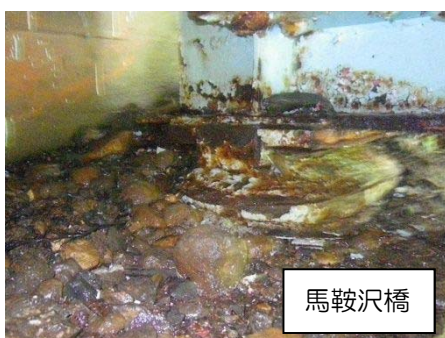
写真2 支承の損傷

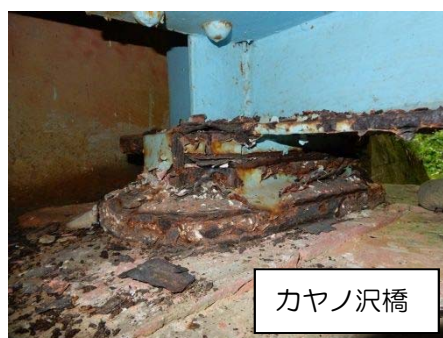
写真3 支承の損傷

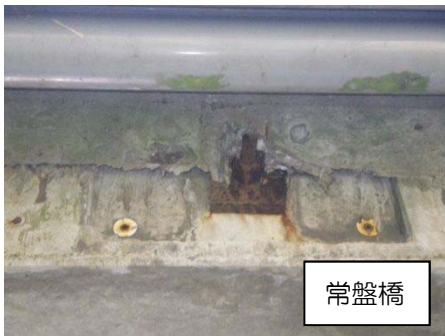
- 1 大間橋、小奥戸橋2は平成24年に、点検を行った際は健全度が低かったが、大間橋は平成26年に架け替え、小奥戸橋2は補修済である。
- 2 常盤橋の横桁・端横桁に、横締め定着部のコンクリートの露出、定着具の腐食が見られた。
- 3 大栄橋の主桁に欠損、うき、遊離石灰の滲出等の損傷が見られた。
- 4 その他の橋には排水管の欠落、地覆にはく離・鉄筋露出等の損傷が見られた。

写真1 横桁の損傷

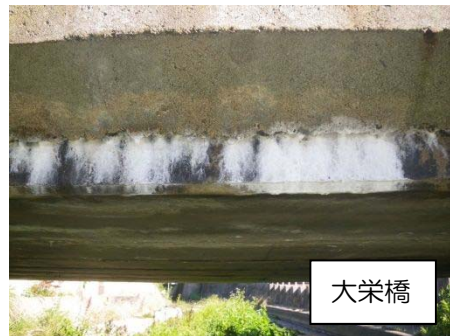
写真2 主桁の損傷

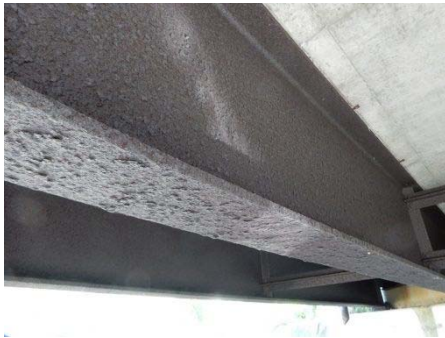
- 1 小川代橋・・・主桁に粗い錆、うろこ状の錆が見られる。(写真-1)
- 2 馬鞍沢橋・・・下横構に粗い錆が見られる。(写真-2)
- 3 カヤノ沢橋・・・防護柵に錆、ボルトの抜け、汚れが見られる。(写真-3)
- 4 小奥戸橋1・・・防護柵に全体的な腐食が見られる。(写真-4)
- 5 常盤橋・・・排水管が全体的な腐食により欠落している。(写真-5)
- 6 大栄橋・・・地覆にはく離・鉄筋露出が見られる。(写真-6)
- 7 新生橋・・・地覆に欠損が見られる。(写真-7)
- 8 楓橋・・・胸壁背面に段差が見られる。(写真-8)
- 9 春日橋・・・胸壁に欠損、鉄筋露出が見られる。(写真-9)
- 10 宝来橋・・・防護柵が腐食により欠損が見られる。(写真-10)
- 11 新川目橋・・・排水管が欠落している。(写真-11)

写真1 主桁の損傷

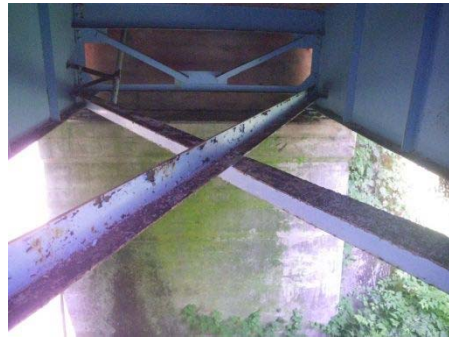
写真2 下横構の損傷

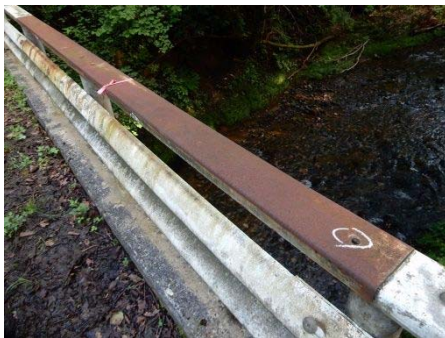
写真3 防護柵の損傷

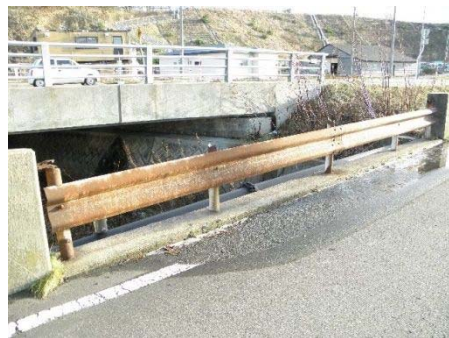
写真4 防護柵の損傷

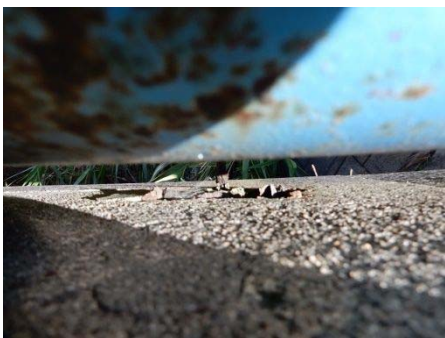
写真5 排水管の損傷

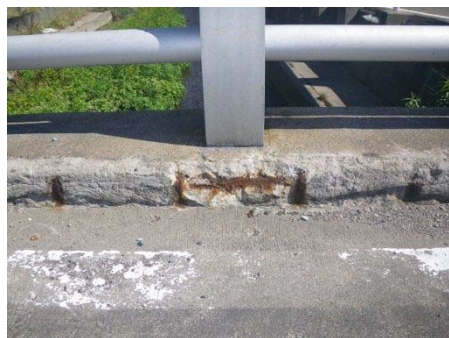
写真6 地覆の損傷

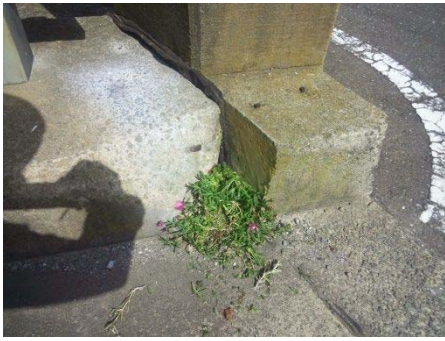
写真7 地覆の損傷

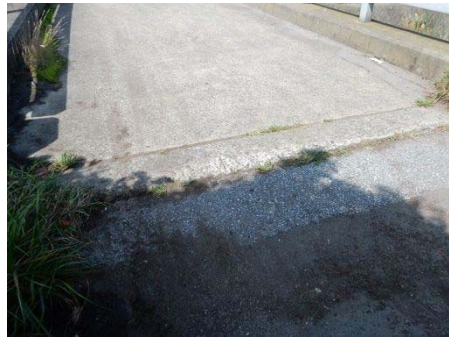
写真8 胸壁の損傷

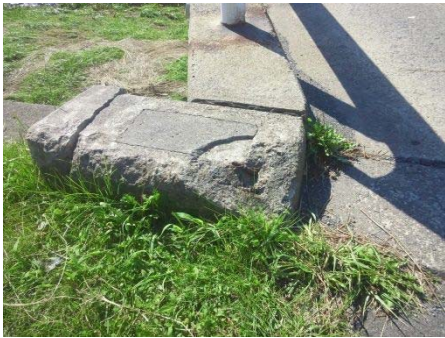
写真9 胸壁の損傷

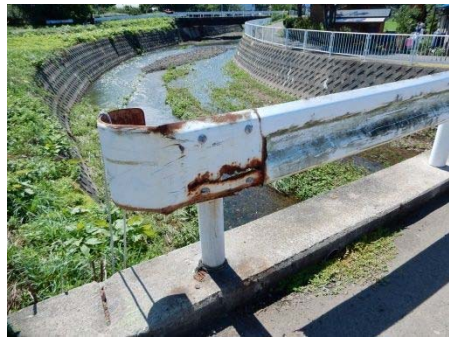
写真10 防護柵の損傷

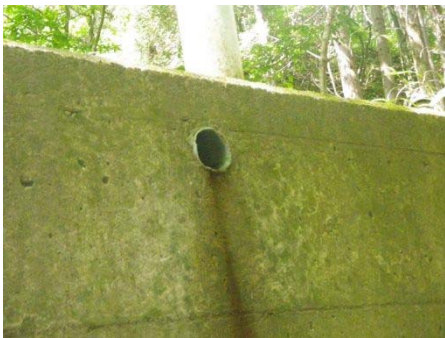
写真11 排水管の損傷
