大間町橋梁長寿命化定期点検業務委託

会 社：(株) みちのく計画

# 橋梁定期点検調書

令和 3 年 2 月

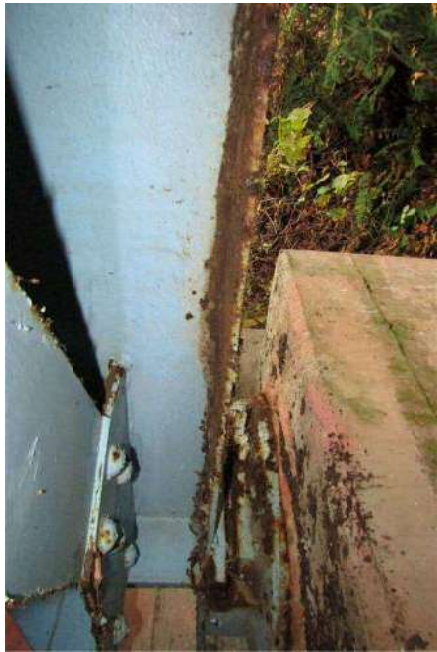
<p>Mg0101e</p>	<p>上部構造(床版)【判定区分：Ⅲ】</p>

定期点検時に記録		定期点検者		(株)みちのく計画		駒井達也	
部材名		判定区分(Ⅰ～Ⅳ)		変状の種類(Ⅱ以上の場合に記載)		備考(写真番号、位置等が分かるように記載)	
上部構造	主桁	Ⅱ	腐食(塗装・メッキ・金属溶射)	MAGU0505.jpg, 1-Mg0101e			
	横桁						
	床版	Ⅲ	はく離・鉄筋露出(塩害・中性化)	MAGU0506.jpg, 1-Ds0101e			
下部構造		Ⅰ					
支承部		Ⅲ	腐食(支承)	MAGU0569.jpg, 1-Bh0102e			
その他

<p>上部構造(主桁、横桁)【判定区分：Ⅱ】</p>

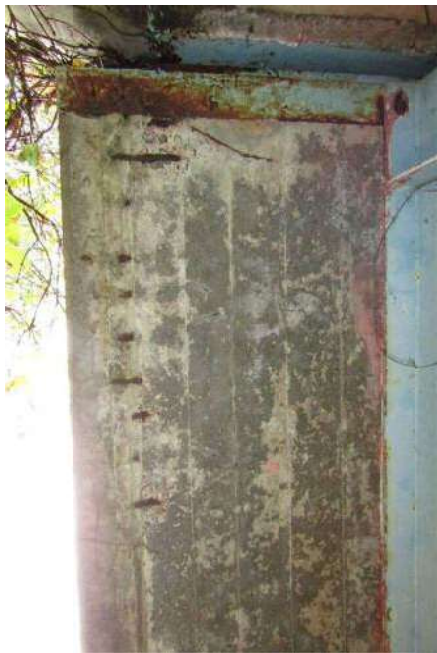
<p>Ds0101e</p>
<p>下部構造【判定区分：Ⅰ】</p>

点検時に記録	(所見等)
(判定区分)	Ⅲ
はく離・鉄筋露出(塩害・中性化)

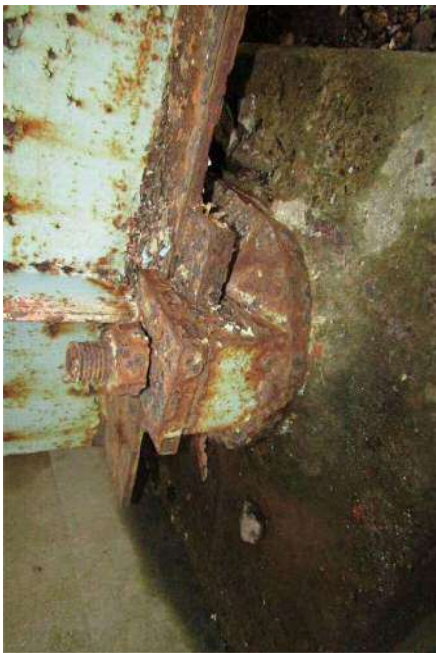
<p>Bh0102e</p>

<p>支承部【判定区分：Ⅲ】</p>

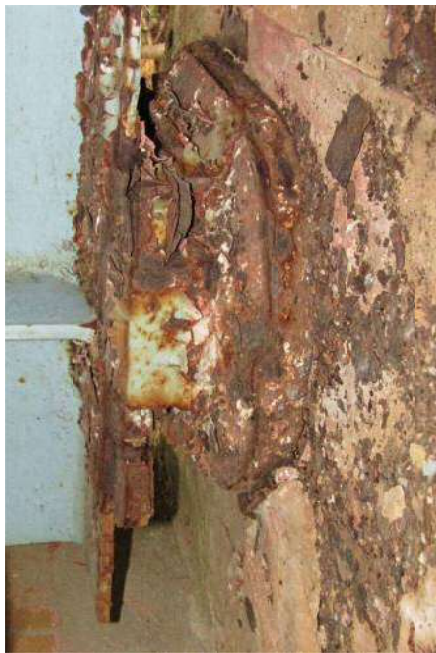
<p style="text-align: right;">Bh0101e</p>	<p style="text-align: center;">下部構造【判定区分：Ⅰ】</p>

定期点検時に記録		定期点検者		(株)みちのく計画		駒井達也	
部材名		判定区分 (I~IV)	変状の種類 (II以上の場合に記載)	備考 (写真番号、位置等が 分かるように記載)	応急措置後の 判定区分	応急措置内容	応急措置及び判定 年月日
上部構造	主桁	II	腐食(塗装・メッキ・金属溶射)	KAYA0635.jpg, 1-Mg0101e			
	横桁	I					
	床版	I					
下部構造		I					
支承部		III	腐食(支承)	KAYA0627.jpg, 1-Bh0101e			
その他

点検時に記録	(所見等)
(判定区分)	腐食(支承)
III

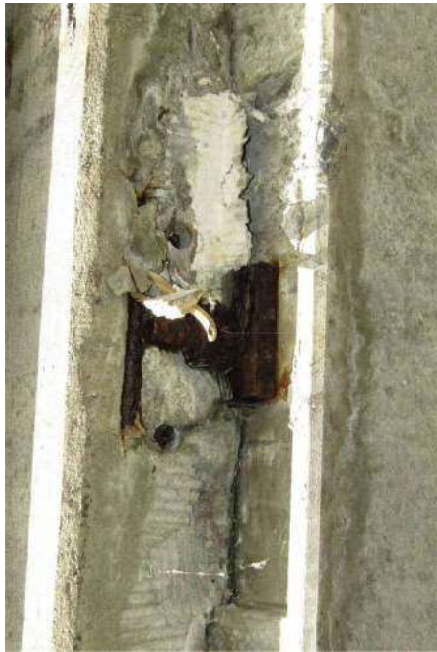
<p>Cr0102</p>	<p>上部構造(床版)【判定区分：Ⅰ】</p>
<p>下部構造【判定区分：Ⅰ】</p>	<p>支承部【判定区分：Ⅰ】</p>

定期点検時に記録		定期点検者		(株)みちのく計画		駒井達也	
部材名		判定区分 (I~IV)	変状の種類 (II以上の場合に記載)	備考 (写真番号、位置等が 分かるように記載)	緊急措置後の 判定区分	緊急措置内容	緊急措置及び判定 年月日
上部構造	主桁	II	はく離・鉄筋露出(塩害・中性化)	TOKI0079.jpg, 1-Mg0102			
	横桁	III	定着部の異常	TOKI0076.jpg, 1-Cr0102			
	床版	I					
下部構造		I					
支承部		I					
その他

点検時に記録	(所見等)
(判定区分)	定着部の異常
III

<p>上部構造(主桁、横桁)【判定区分：Ⅲ】</p>

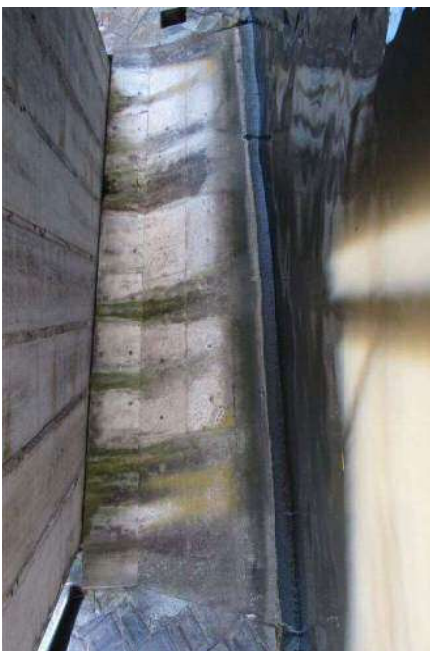
定期点検時に記録		定期点検者 (株)みちのく計画 応急措置後に記録		駒井達也	
部材名	判定区分 (I~IV)	変状の種類 (II以上の場合に記載)	備考 (写真番号、位置等が 分かるように記載)	応急措置後の 判定区分	応急措置内容及び判定 年月日
上部構造	I				
主桁	I				
横桁	I				
床版	I				
下部構造	II		SINS0317.jpg, 1-Ac0102e		
支承部	II	変色・劣化(ゴム・プラスチック)	SINS0337.jpg, 1-Bh0101e		
その他

<p>上部構造(主桁、横桁)【判定区分：Ⅰ】</p>	<p>上部構造(床版)【判定区分：Ⅰ】</p>
<p>下部構造【判定区分：Ⅱ】</p>	<p>支承部【判定区分：Ⅱ】</p>
<p>Ac0102e</p>

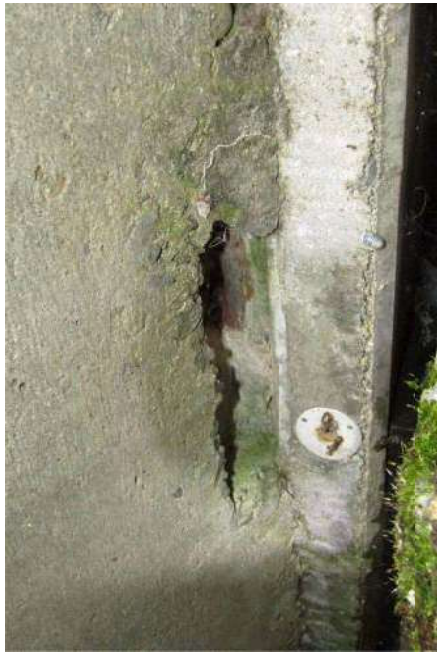
<p>Cr0104e</p>	<p>上部構造(床版)【判定区分：Ⅰ】</p>
<p>下部構造【判定区分：Ⅰ】</p>	<p>支承部【判定区分：Ⅰ】</p>

定期点検時に記録		定期点検者		(株)みちのく計画		駒井達也	
部材名		判定区分 (I~IV)	変状の種類 (II以上の場合に記載)	備考 (写真番号、位置等が分かるように記載)	緊急措置後の判定区分	緊急措置内容	応急措置及び判定年月日
上部構造	主桁	I					
	横桁	II	定着部の異常	KAED0183.jpg, 1-Cr0104e			
	床版	I					
下部構造		I					
支承部		I					
その他

点検時に記録	(所見等)
(判定区分)	定着部の異常
II

<p>上部構造(主桁、横桁)【判定区分：Ⅱ】</p>

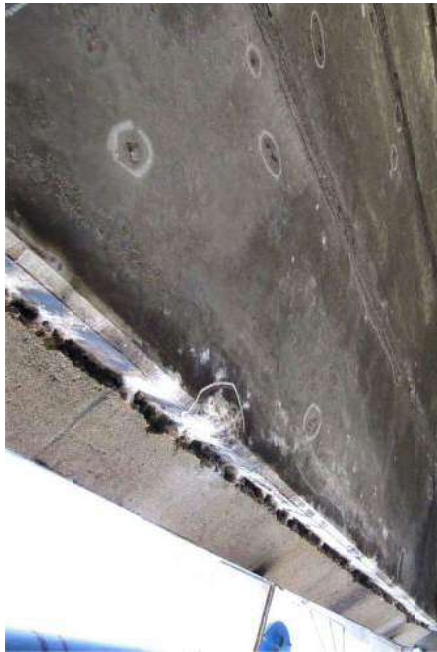
<p>Mg0801</p>	<p>上部構造(床版)【判定区分：Ⅰ】</p>
<p>下部構造【判定区分：Ⅰ】</p>	<p>支承部【判定区分：Ⅱ】</p>

定期点検時に記録		定期点検者		(株)みちのく計画		駒井達也	
部材名		判定区分 (I~IV)		変状の種類 (II以上の場合に記載)		備考 (写真番号、位置等が分かるように記載)	
上部構造	主桁	III	ひび割れ(PC)	DAIE0177.jpg, 1-Mg0801	緊急措置後の判定区分	緊急措置内容	緊急措置及び判定年月日
	横桁	I					
	床版	I					
下部構造		I					
支承部		II	変色・劣化(ゴム・プラスチック)	DAIE0135.jpg, 1-Bh0101e			
その他

点検時に記録	(所見等)
(判定区分)	III
	ひび割れ(PC)

<p>上部構造(主桁、横桁)【判定区分：Ⅲ】</p>

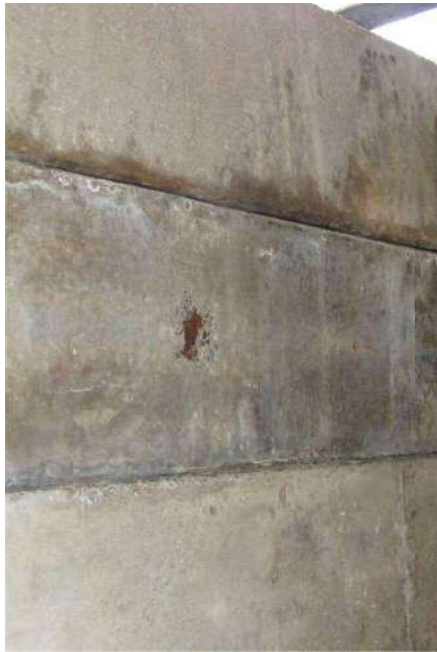
<p>Mg0201</p> </div>	<p style="text-align: center;">上部構造(床版)【判定区分：Ⅱ】</p>
<p style="text-align: center;">下部構造【判定区分：Ⅰ】</p>	<p style="text-align: center;">支承部【判定区分：Ⅰ】</p>

定期点検時に記録		定期点検者		(株)みちのく計画		駒井達也	
部材名		判定区分 (I~IV)	変状の種類 (II以上の場合に記載)	備考 (写真番号、位置等が 分かるように記載)	緊急措置後の 判定区分	緊急措置内容	応急措置及び判定 年月日
上部構造	主桁	II	はく離・鉄筋露出(塩害・中性化)	KOOK0442.jpg, 1-Mg0201			
	横桁						
	床版						
下部構造		I					
支承部		I					
その他

点検時に記録	(所見等)
(判定区分)	はく離・鉄筋露出(塩害・中性化)
II

<p style="text-align: center;">上部構造(主桁、横桁)【判定区分：Ⅱ】</p> <div data-bbox="395 1303 833 1953" style="text-align: center;">
